Abril 2011

Inspección del Sitio Expandida (ESI)

UXO 15

**Antiguo Campo de Adiestramiento Naval
Vieques, Puerto Rico**

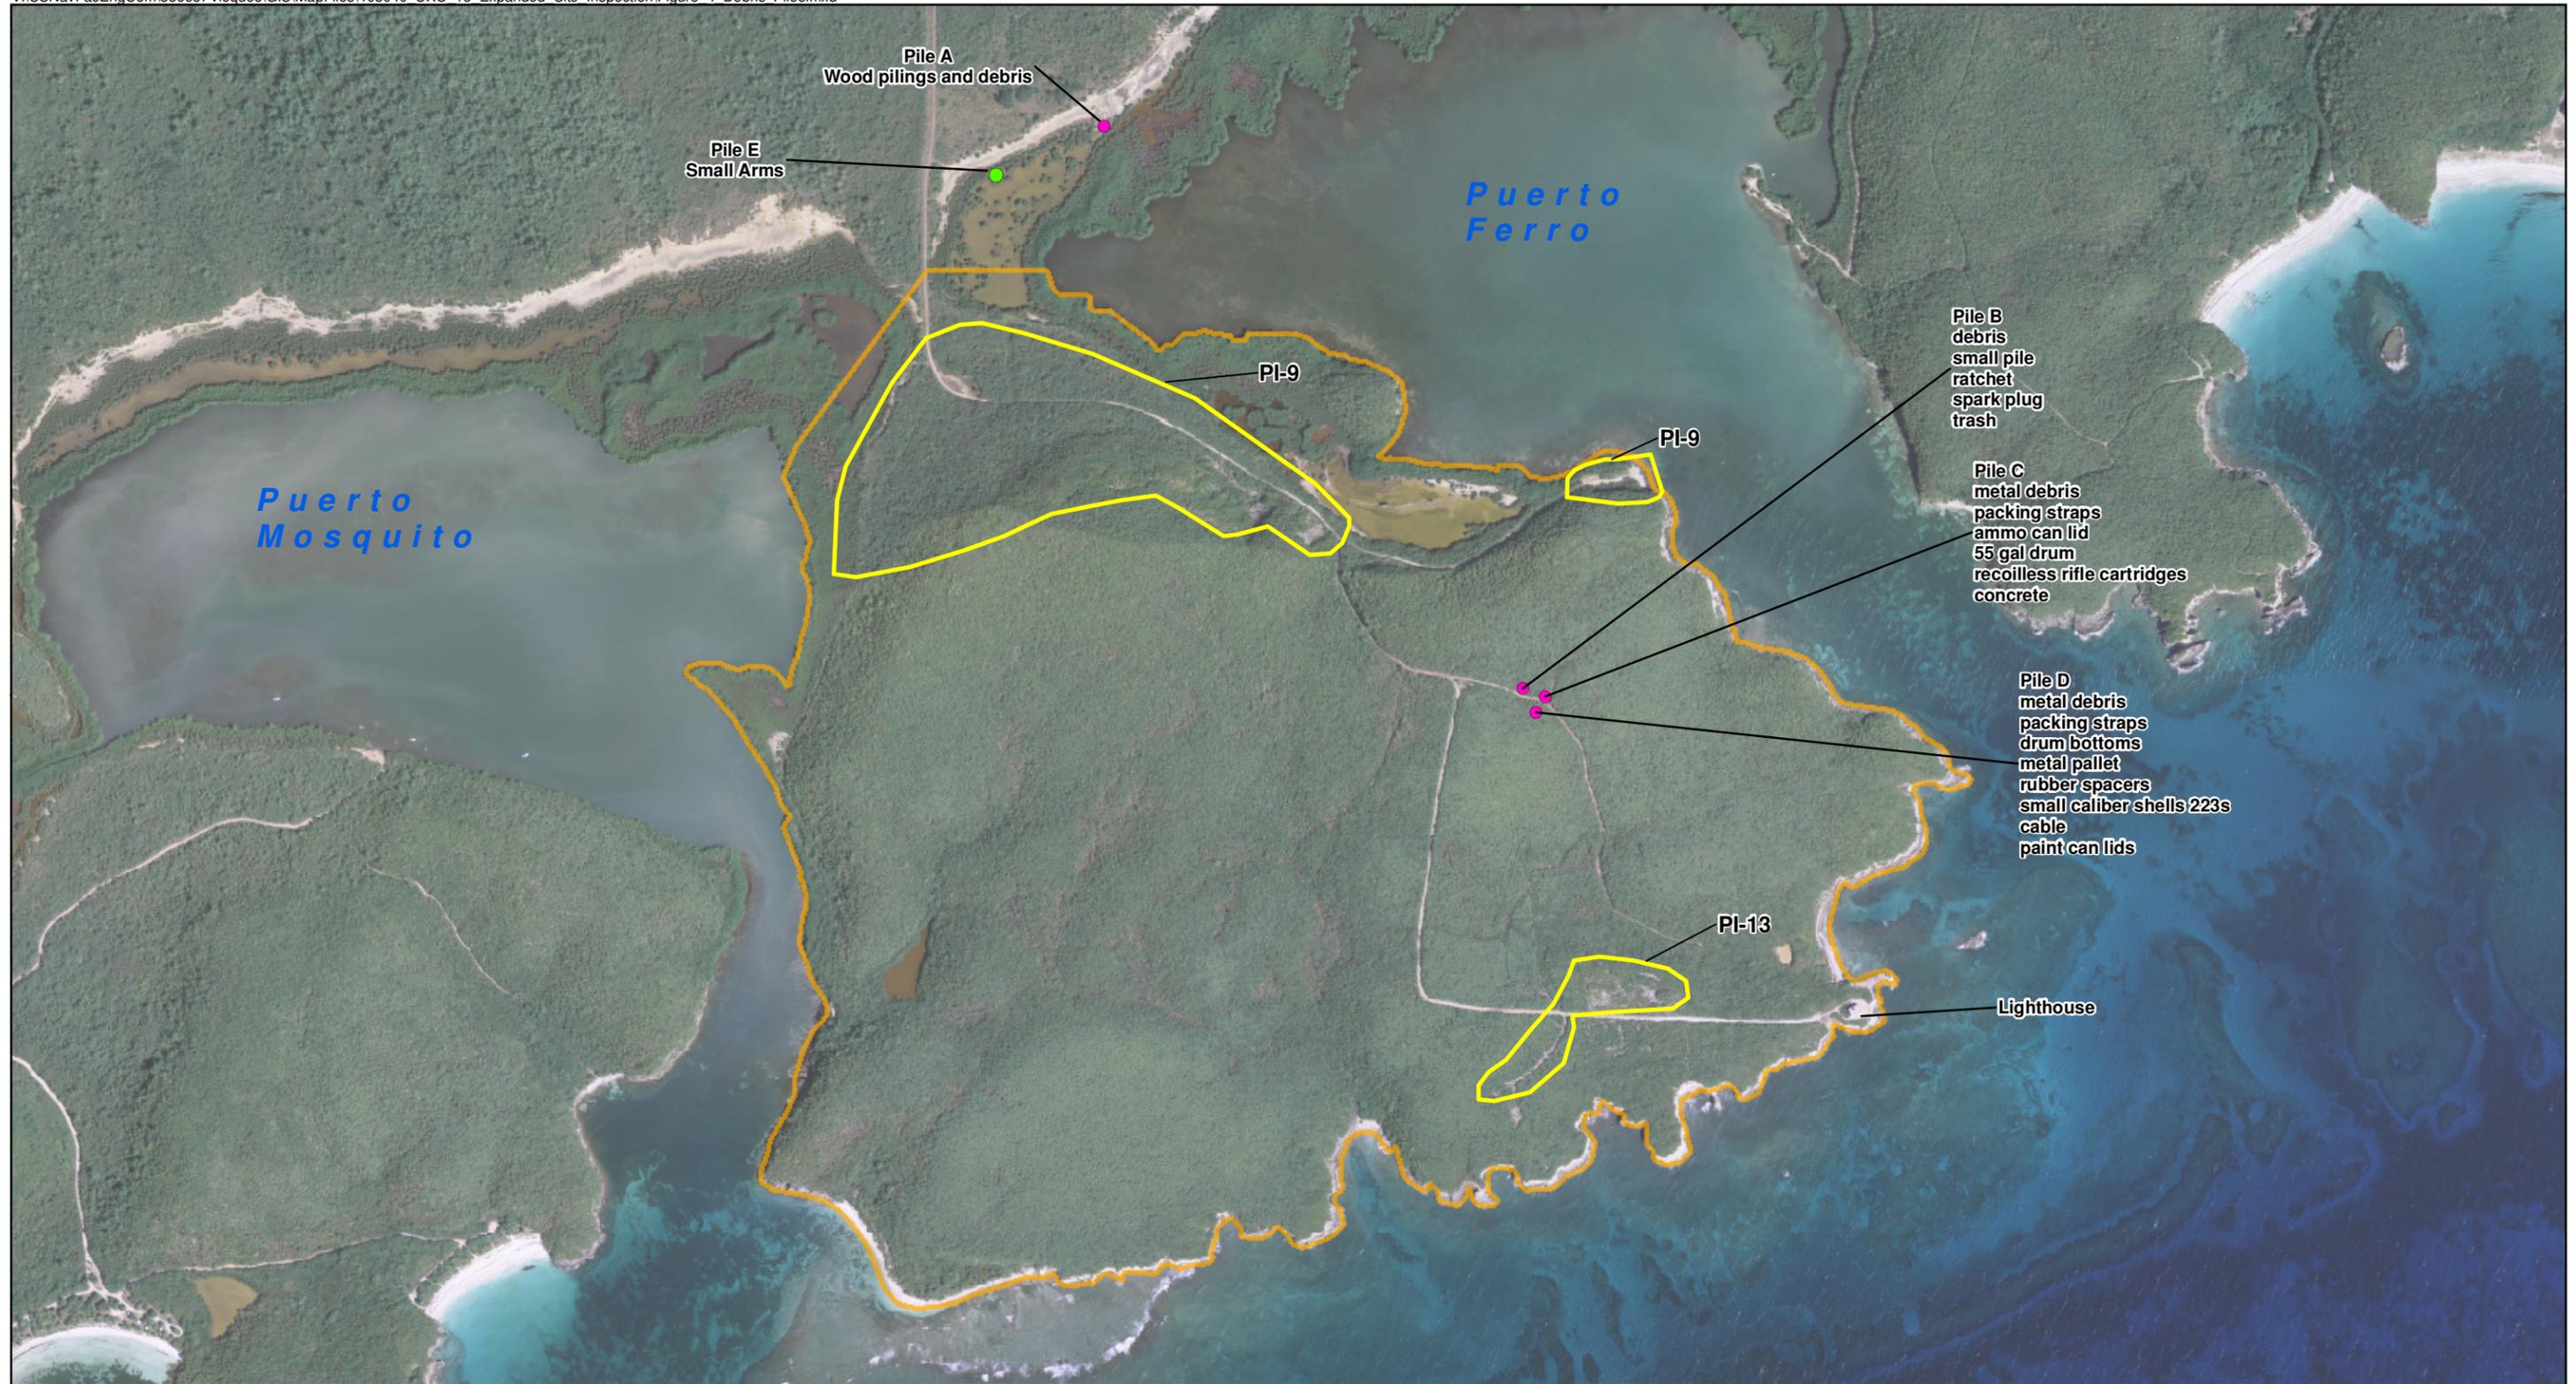
Figure 4
Debris Piles
 UXO 15 - Expanded Site Inspection Sampling and Analysis Plan
 Vieques, Puerto Rico

- **No se encontraron municiones sin detonar en UXO 15**
 - 5 pilas de escombros que contenían principalmente chatarra, escombros relacionados a municiones, madera, concreto, y basura diversa
 - Algunas otras áreas aisladas con chatarra no relacionado a municiones y escombros de municiones
 - Algún escombros de municiones (casquillos vacíos) justo fuera de la orilla que se han adherido al arrecife
 - Un artículo de arma pequeña (proyectil de calibre 50)
- **El estudio de magnetometría aérea identificó dos áreas de anomalías magnéticas dentro de PI 9 y PI 13**
- **Las visitas al sitio no han encontrado evidencia de que haya existido un sitio de lanzamiento de municiones en PI 13**

- **Remover las pilas de escombros y aislar los escombros de municiones (fuente de contaminación potencial)**
- **Recoger muestras de suelo debajo de las pilas de escombros para determinar si han habido derrames de contaminantes**
- **Llevar a cabo mapas geofísicos digitales (DGM) en las áreas de anomalías magnéticas para determinar si existen objetos debajo de la superficie presentes**
- **Excavar los objetos debajo de la superficie para determinar si hay municiones o explosivos de preocupación (MEC)**
- **Remover cualquier objeto hecho por el hombre y recoger muestras de suelo adicionales si se identifican MEC**

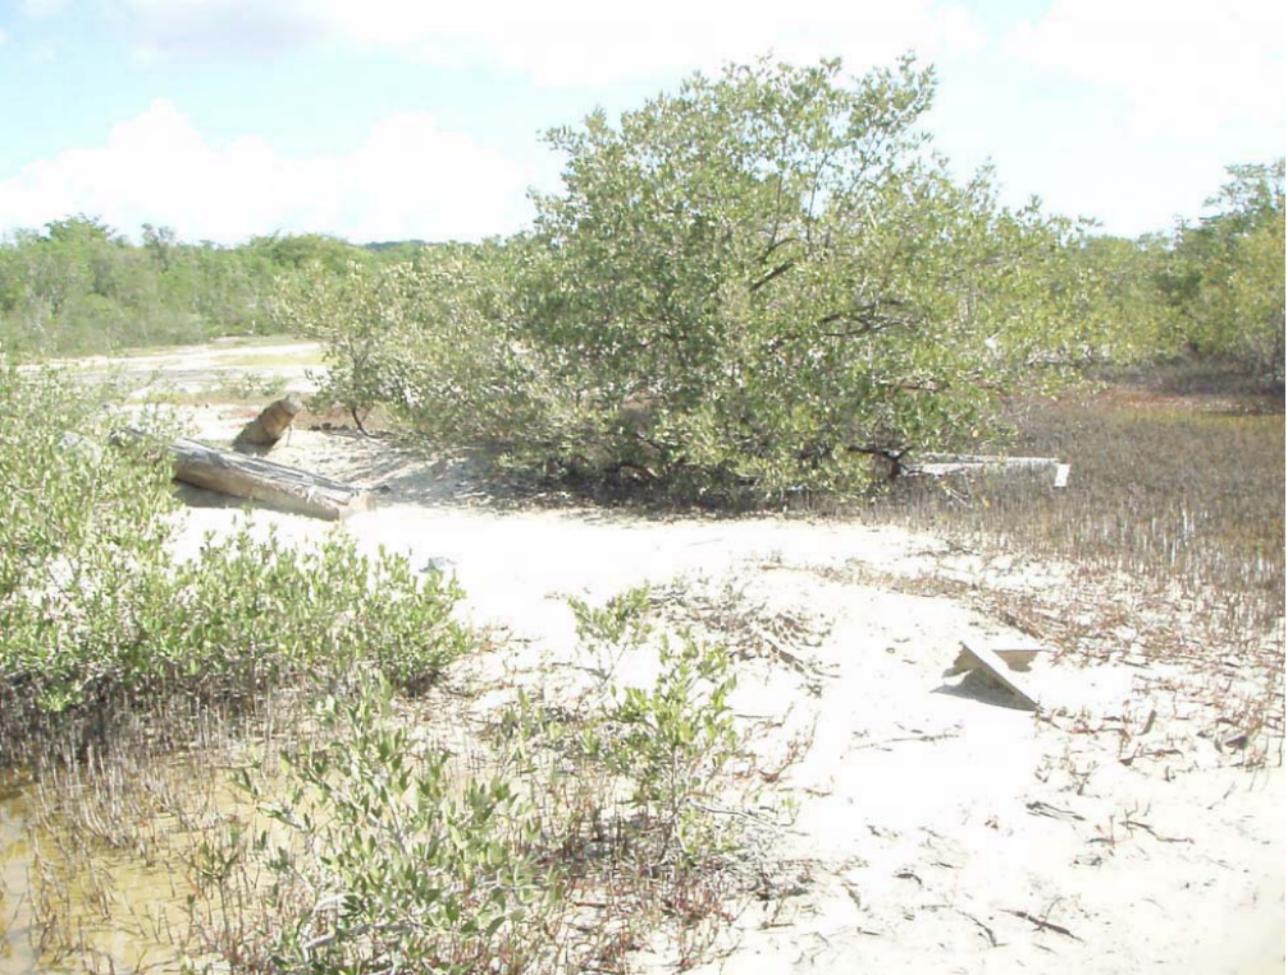
Figure 6 "Pile A" Wood pilings and debris

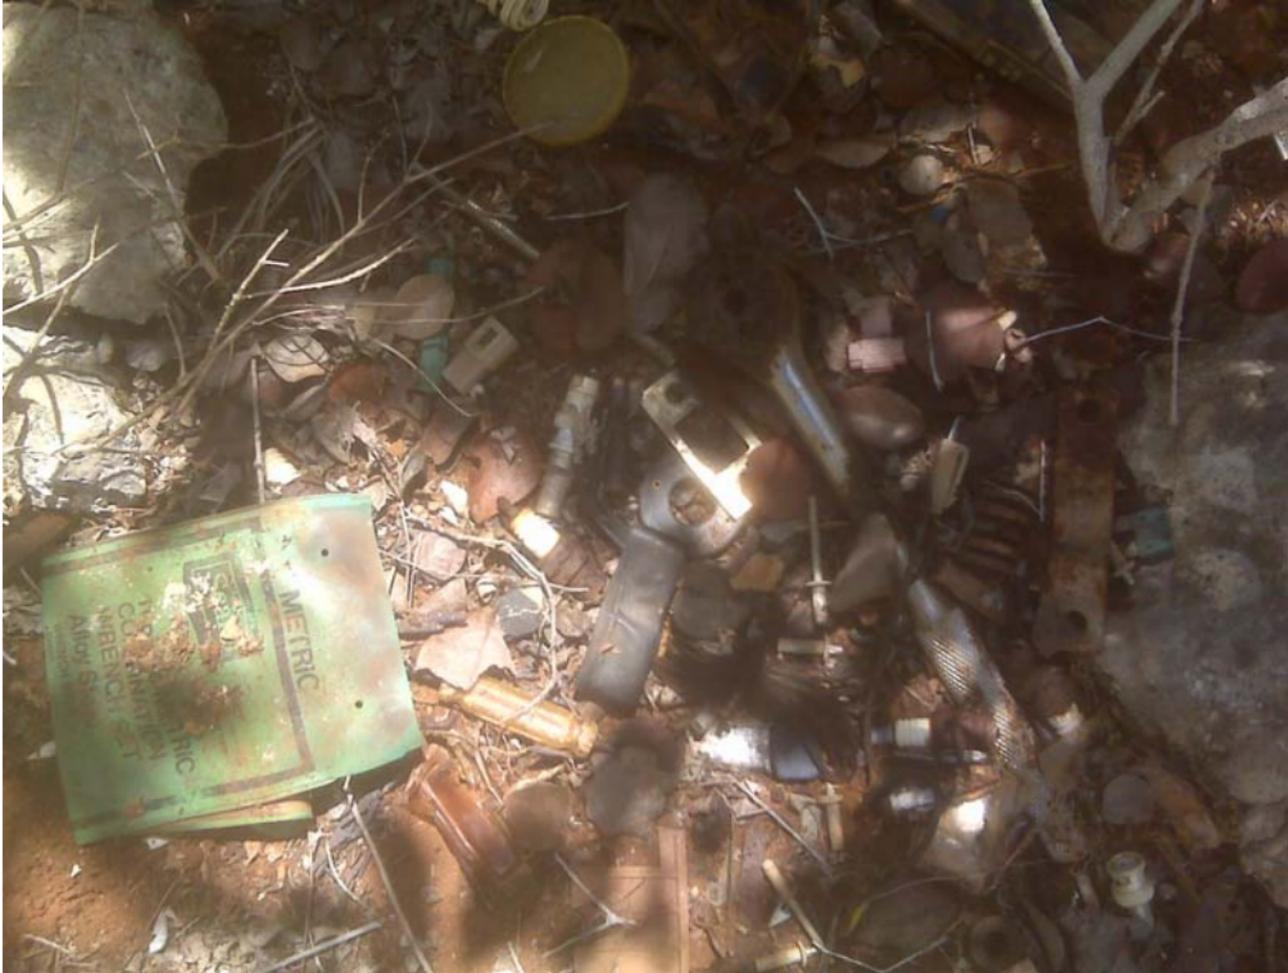
Figure 7 "Pile B" Trash

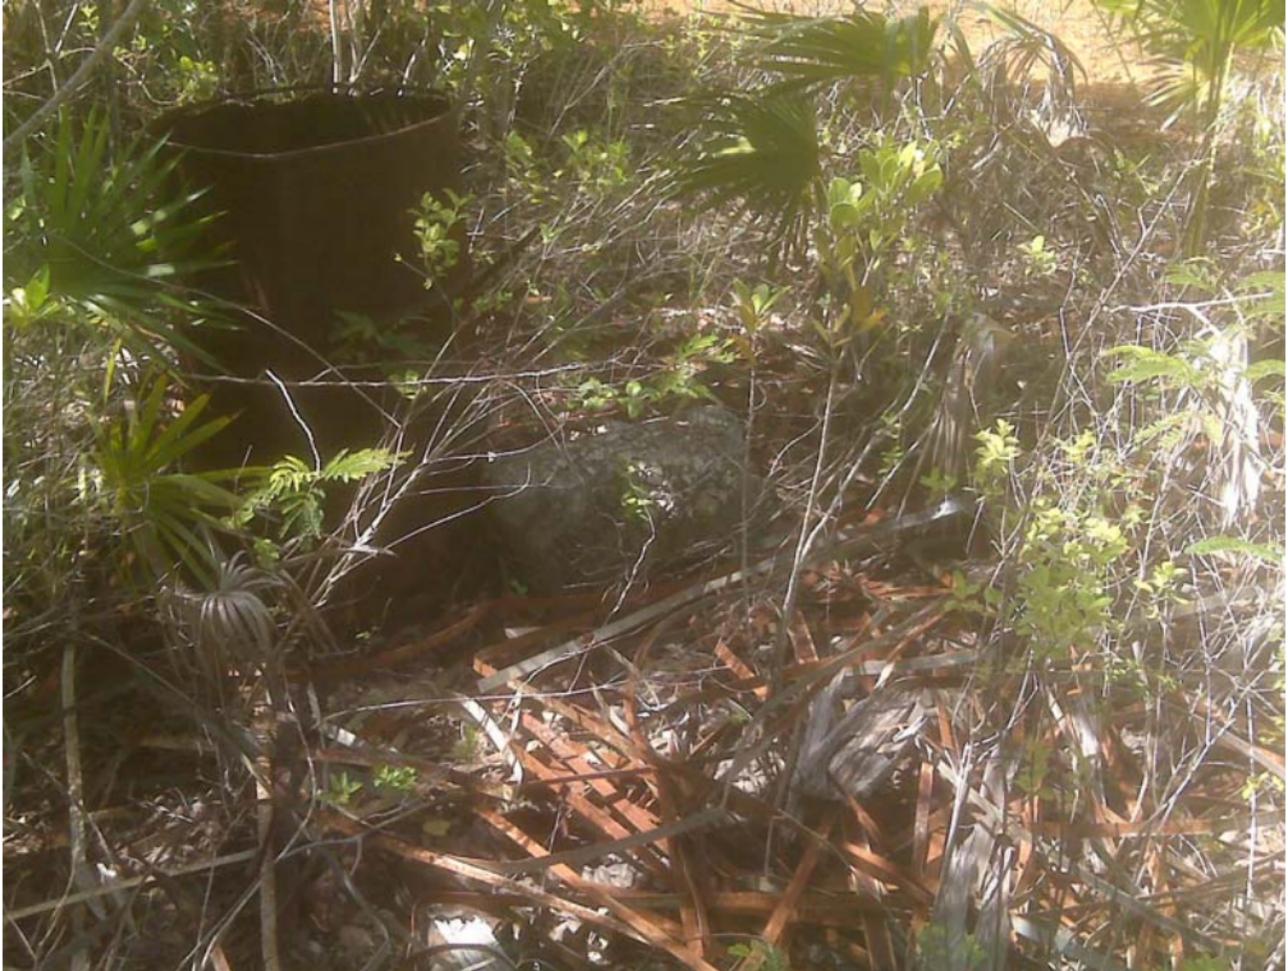
Figure 8 "Pile C" Empty 55 gallon drum and metal straps

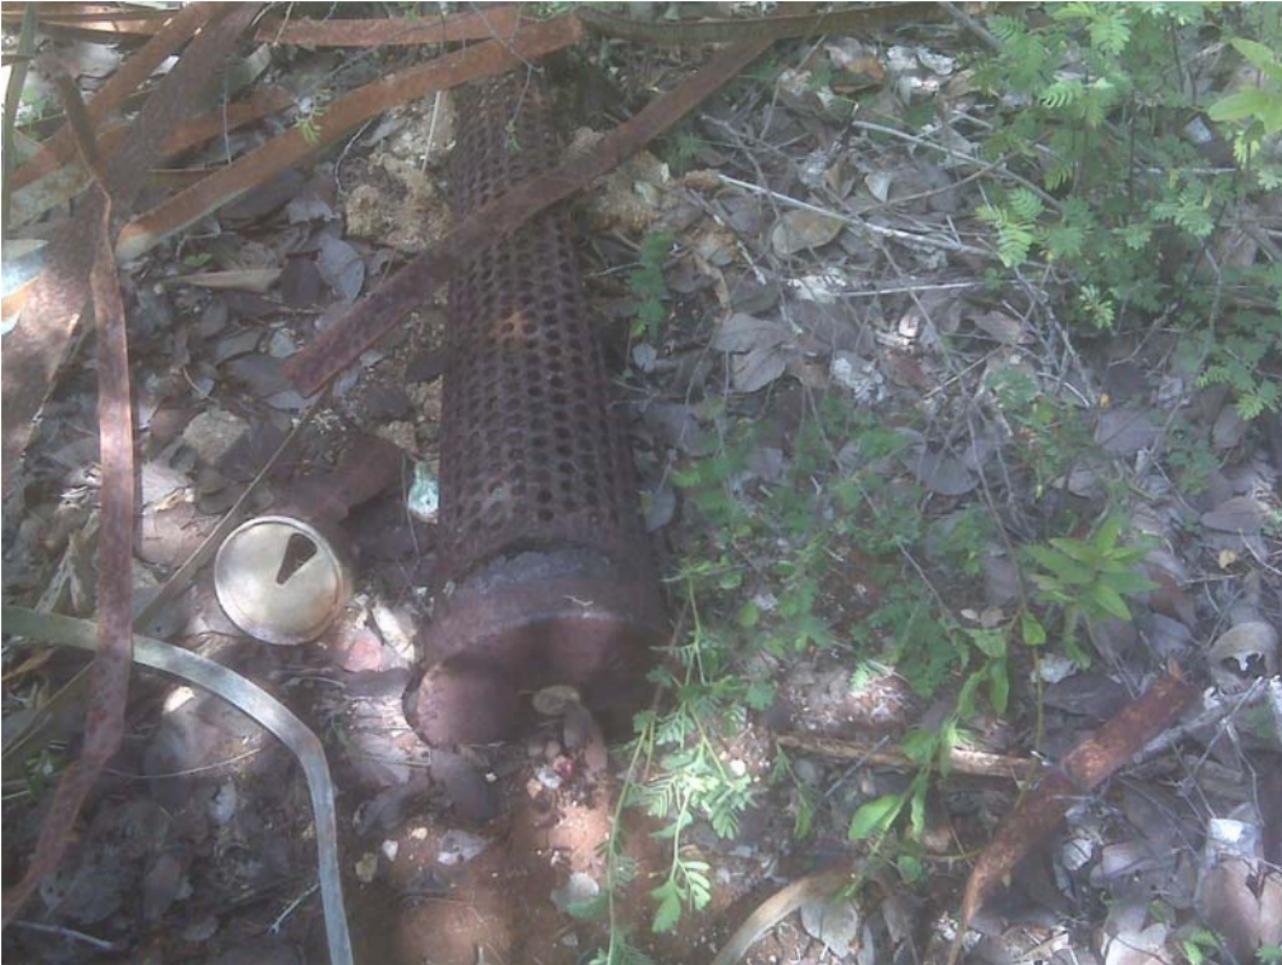
Figure 9 "Pile C" Recoiless rifle cartridge and metal straps

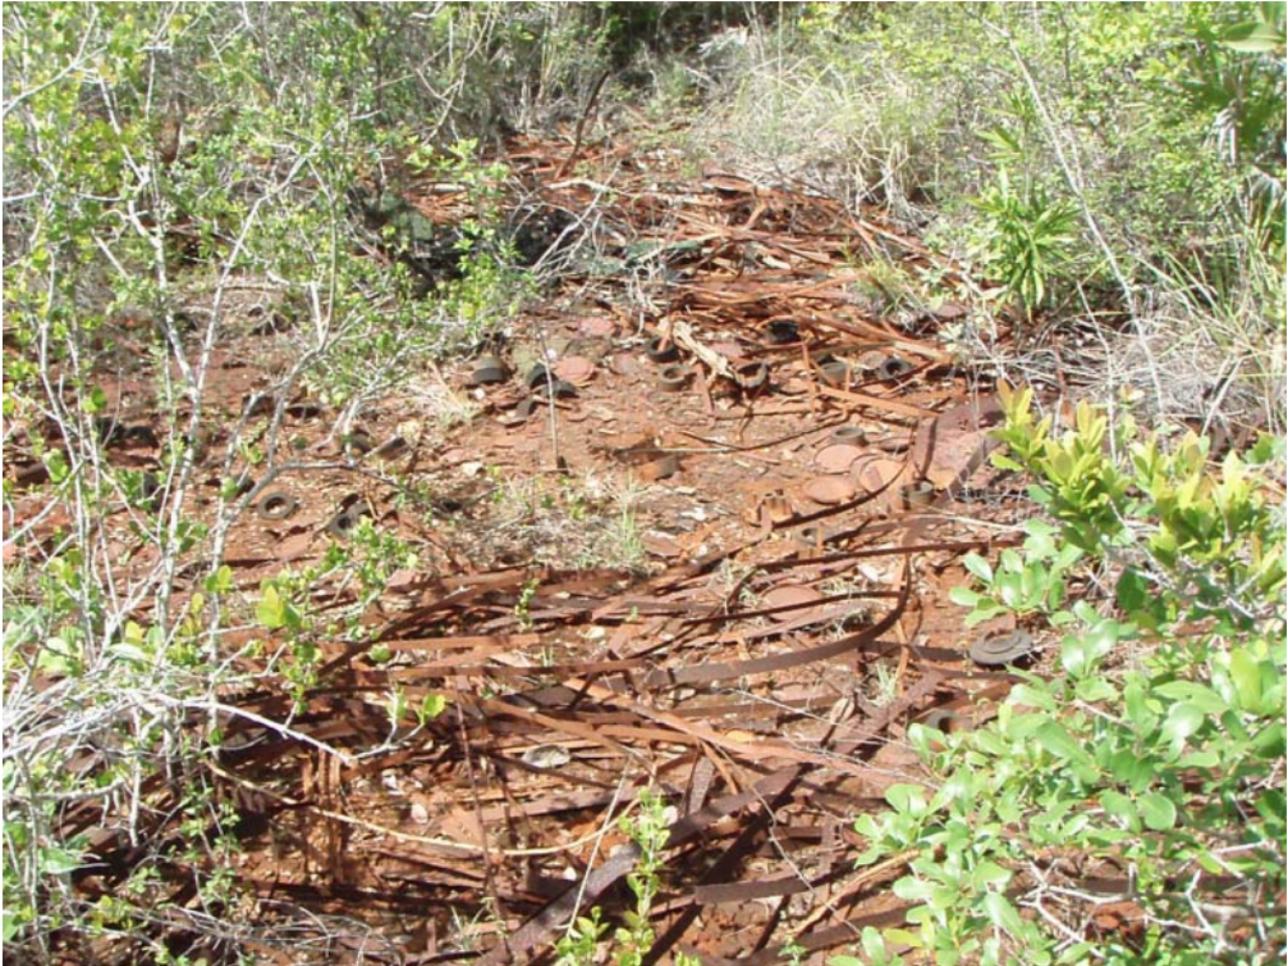
Figure 10 "Pile D" Metal straps

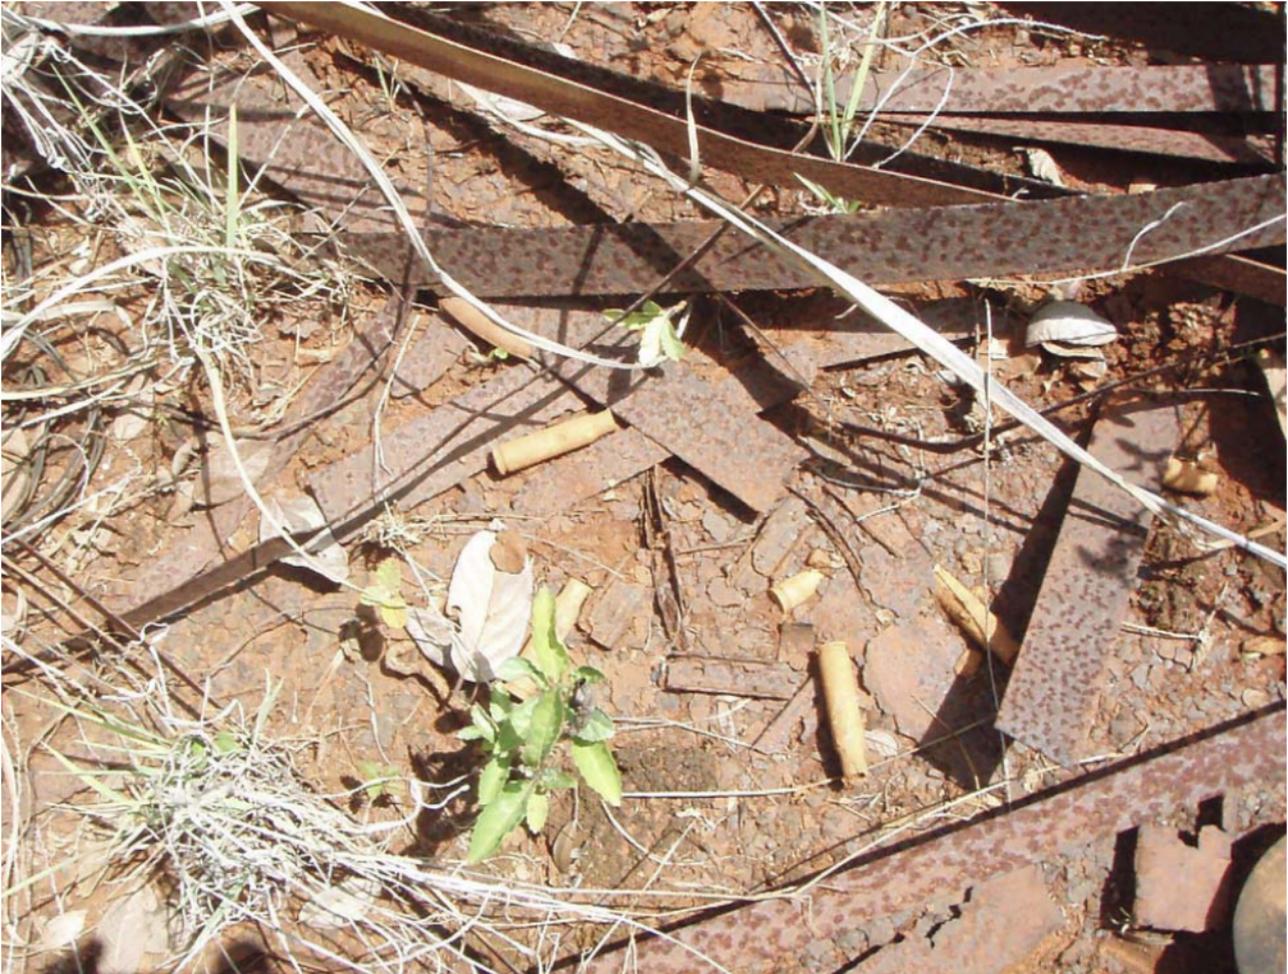
Figure 11 "Pile D" Small caliber empty shells with metal straps
