**Reunión de la Junta de Consejo para la
Restauración de Vieques
Actualización del Programa de Restauración
Ambiental**

**Área de Conservación Este
Investigación para la Remediación
Resultados Preliminares**

Sitios de Municiones al Este de Vieques

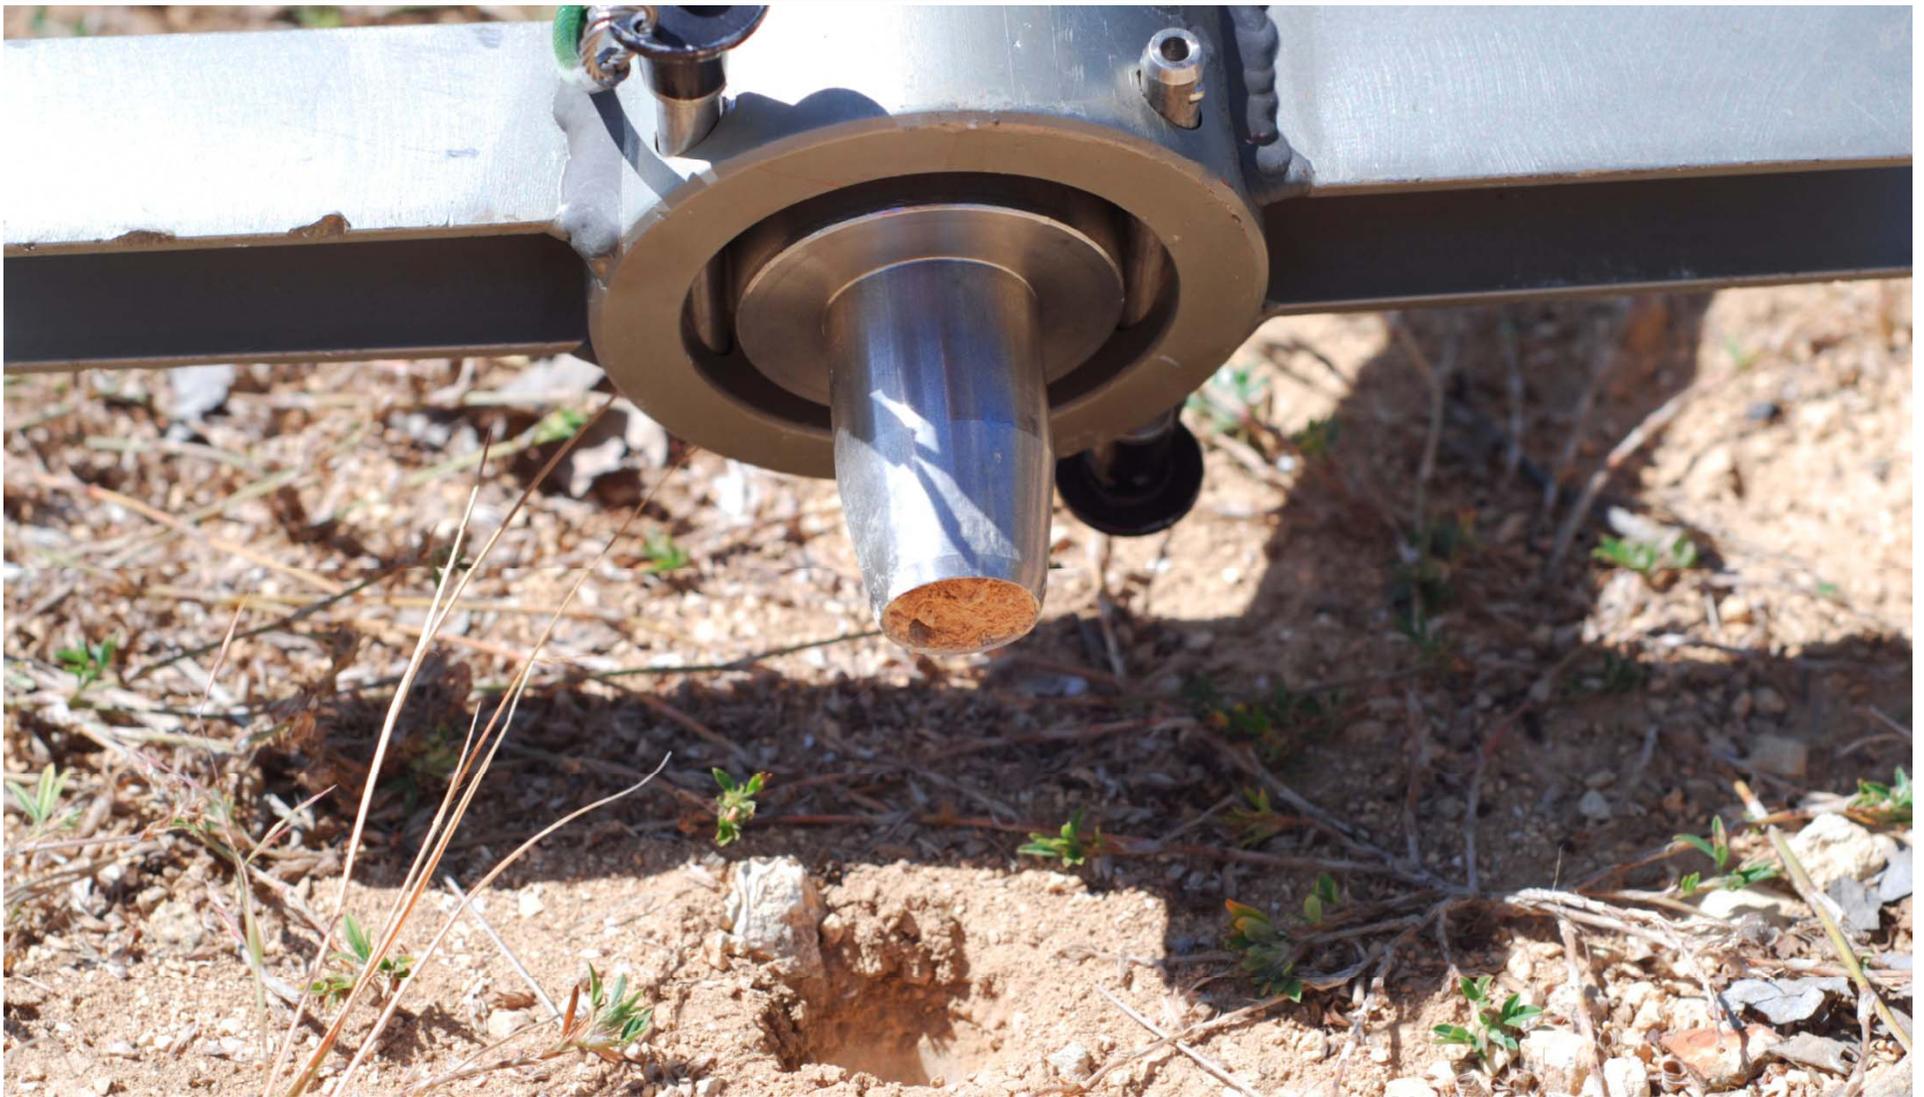
Obteniendo Muestras Incrementales de Suelo Superficial

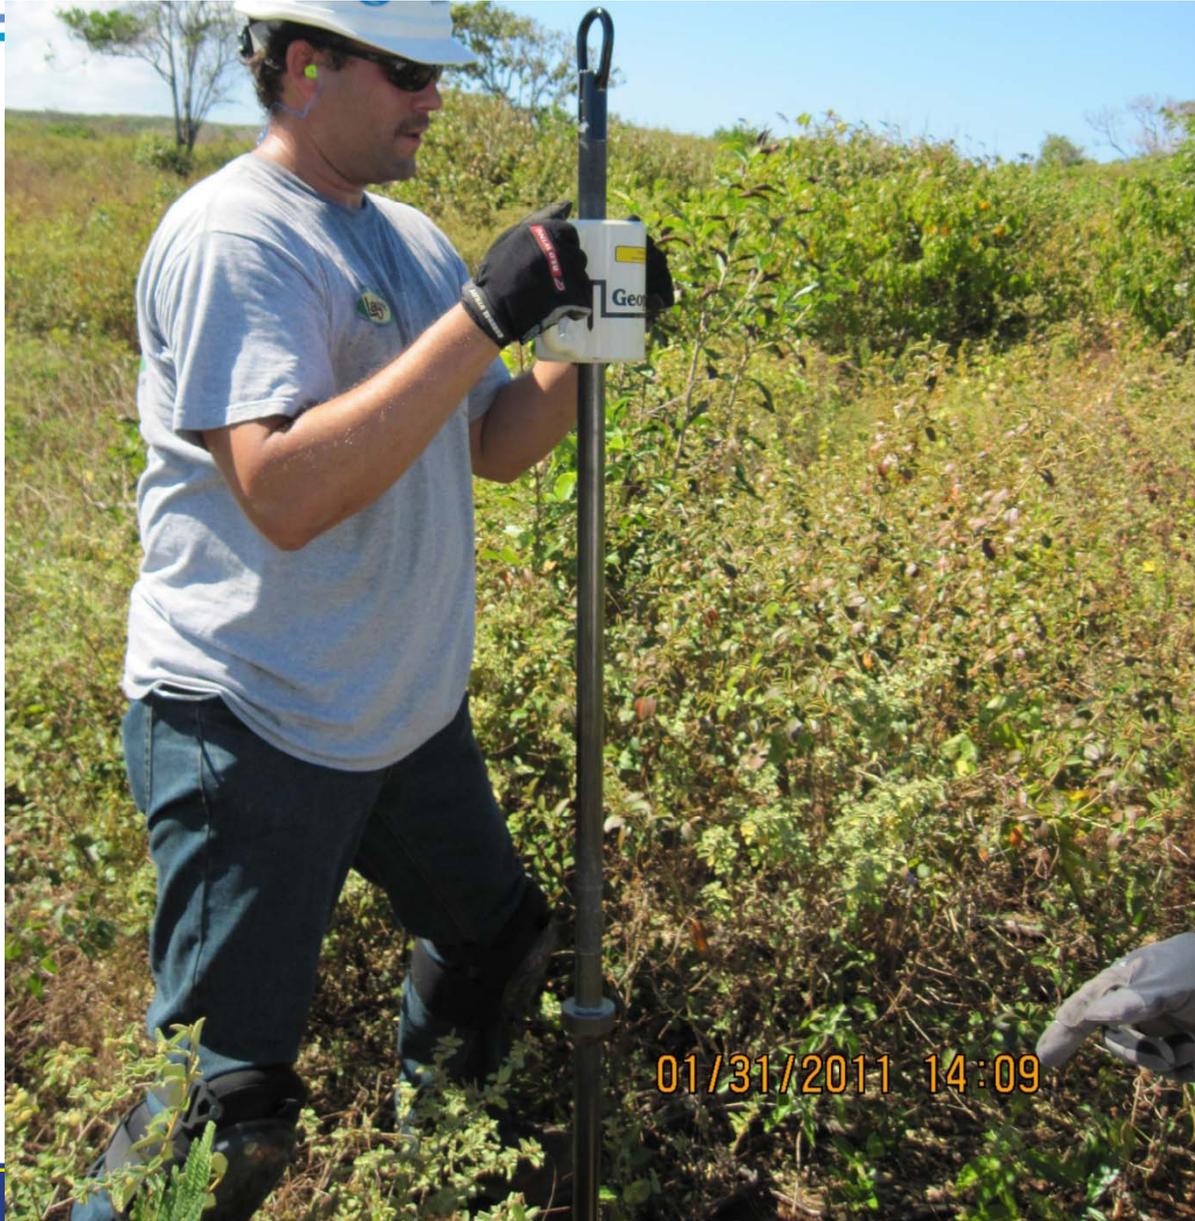
Obteniendo Muestras Discretas de Suelo

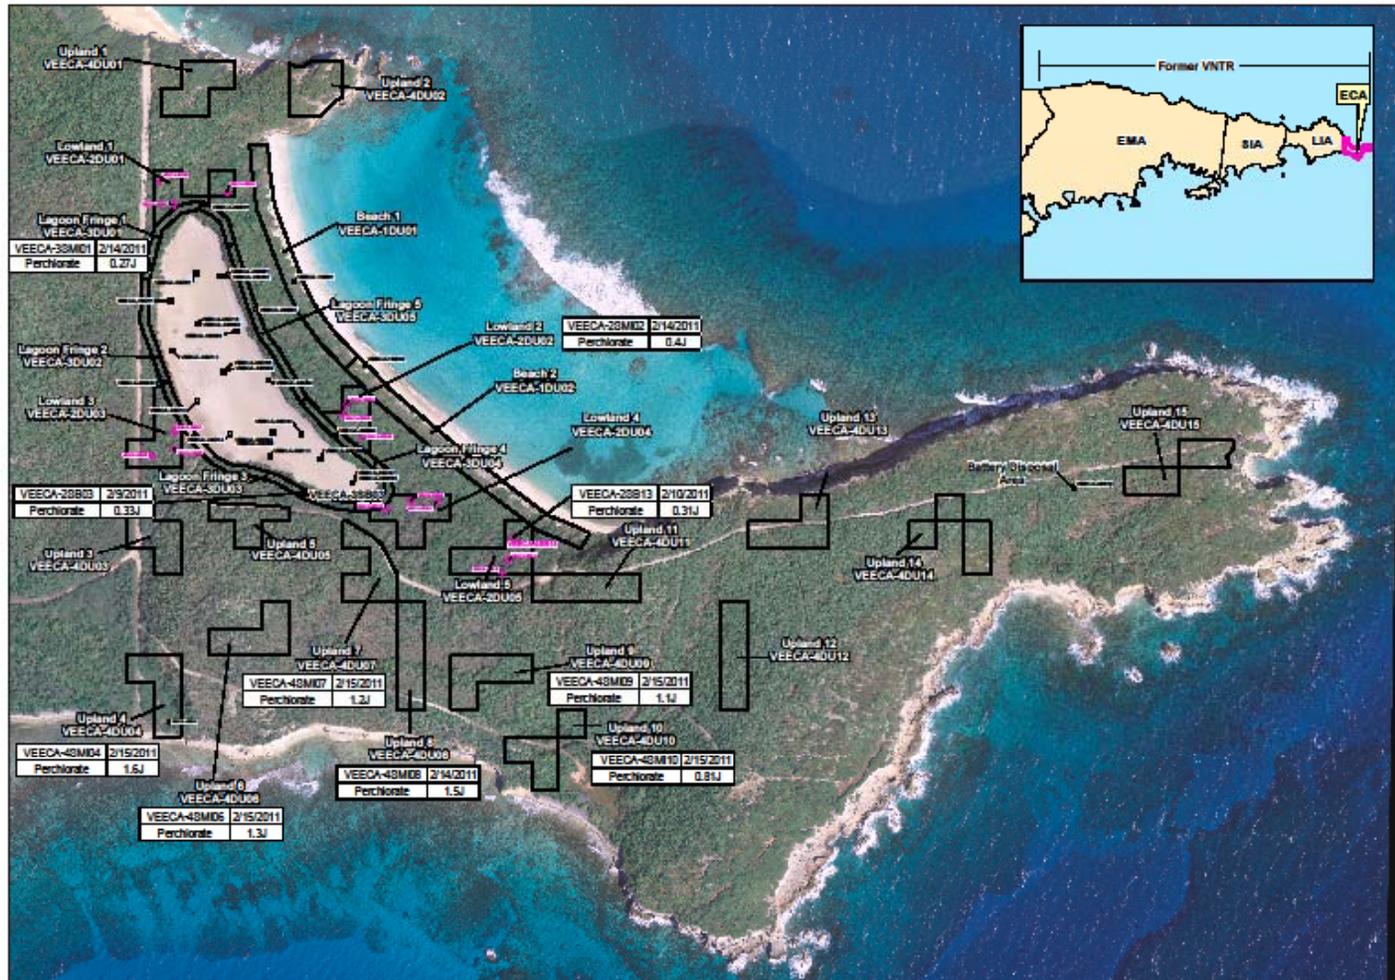
Detecciones de Perclorato

- **No hubo detecciones por sobre los niveles de evaluación basados en riesgos**
- **Sólo 13 detecciones de explosivos (de un total de 486 análisis)**
 - **8 detecciones de perclorato**
 - **Detecciones en un rango de 0.27 a 1.6 ug/kg**
 - **Nivel de detección basado en riesgo para la salud humana = 72,000 ug/kg**
 - **Nivel de detección basado en riesgo ecológico = 1,000 ug/kg**
 - **5 detecciones de otros explosivos**
 - **La detección máxima para nitrobencono fue de 98 ug/kg**
 - **El nivel de detección mínimo fue de 2,260 ug/kg**

- **No hubo detecciones por sobre los niveles de evaluación basados en riesgo**
- **Sólo 3 detecciones de explosivos (de un total de 414 análisis)**
 - **2 detecciones de perclorato**
 - **Detecciones en un rango de 0.31 a 0.33 ug/kg**
 - **La detección máxima fue de 0.33 ug/kg**
 - **Nivel de detección basado en riesgo para la salud humana = 72,000 ug/kg**
 - **Nivel de detección basado en riesgo ecológico = 1,000 ug/kg**
 - **1 detección de otro explosivo**
 - **Tetril a 40 ug/kg**
 - **Nivel de detección basado en riesgo para la salud humana = 250,000 ug/kg**
 - **Nivel de detección basado en riesgo ecológico = 10,000 ug/kg**

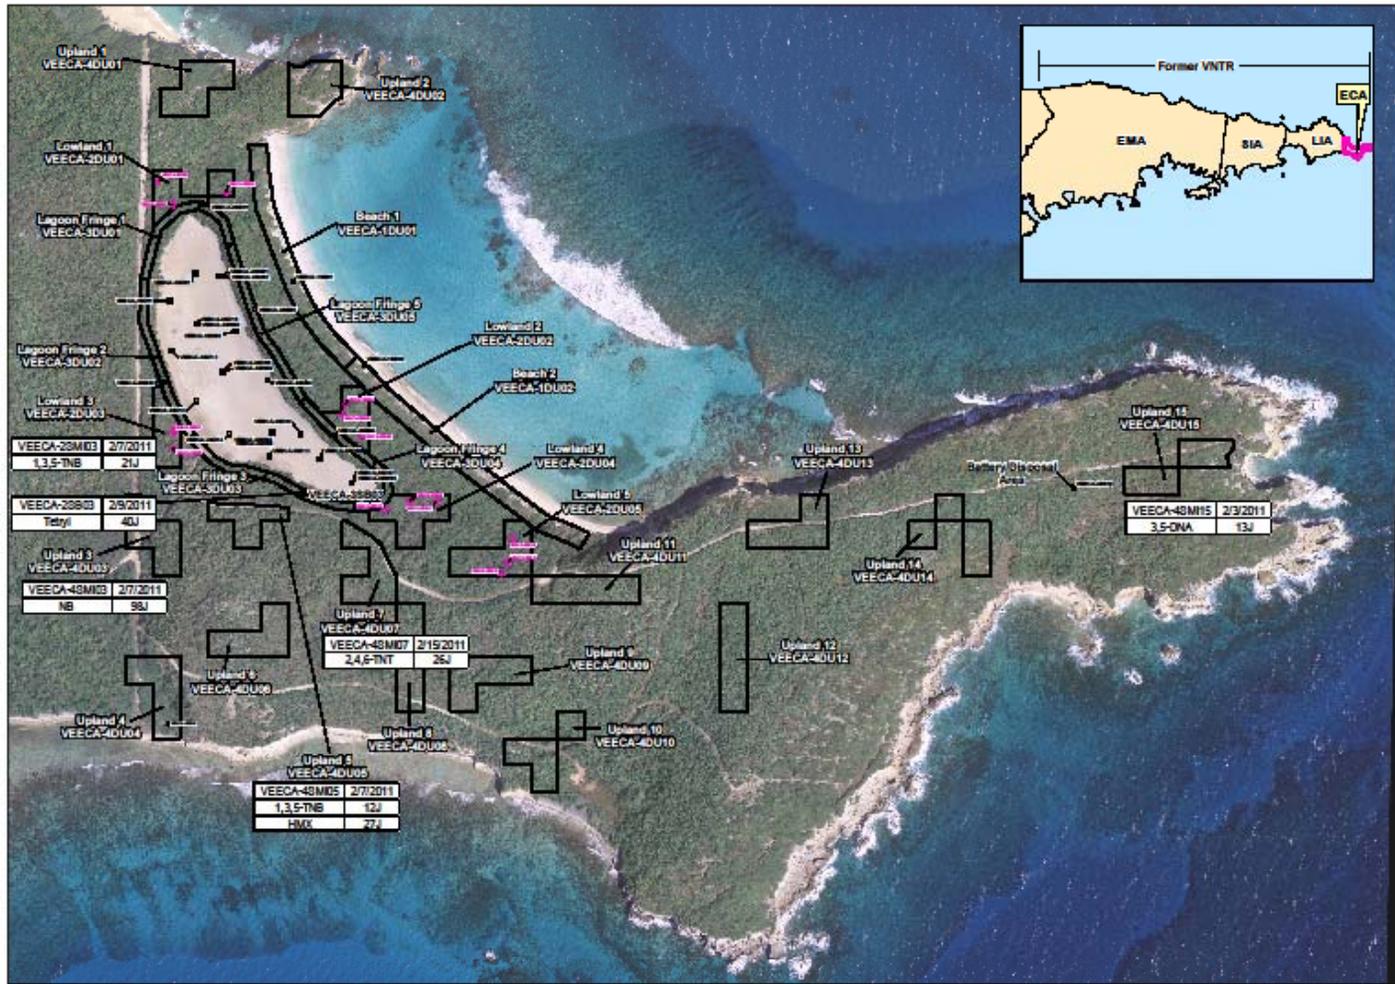
Detecciones de Otros Explosivos
