Abril 2011

Inspección del Sitio Expandida (ESI)

UXO 15

**Antiguo Campo de Adiestramiento Naval
Vieques, Puerto Rico**

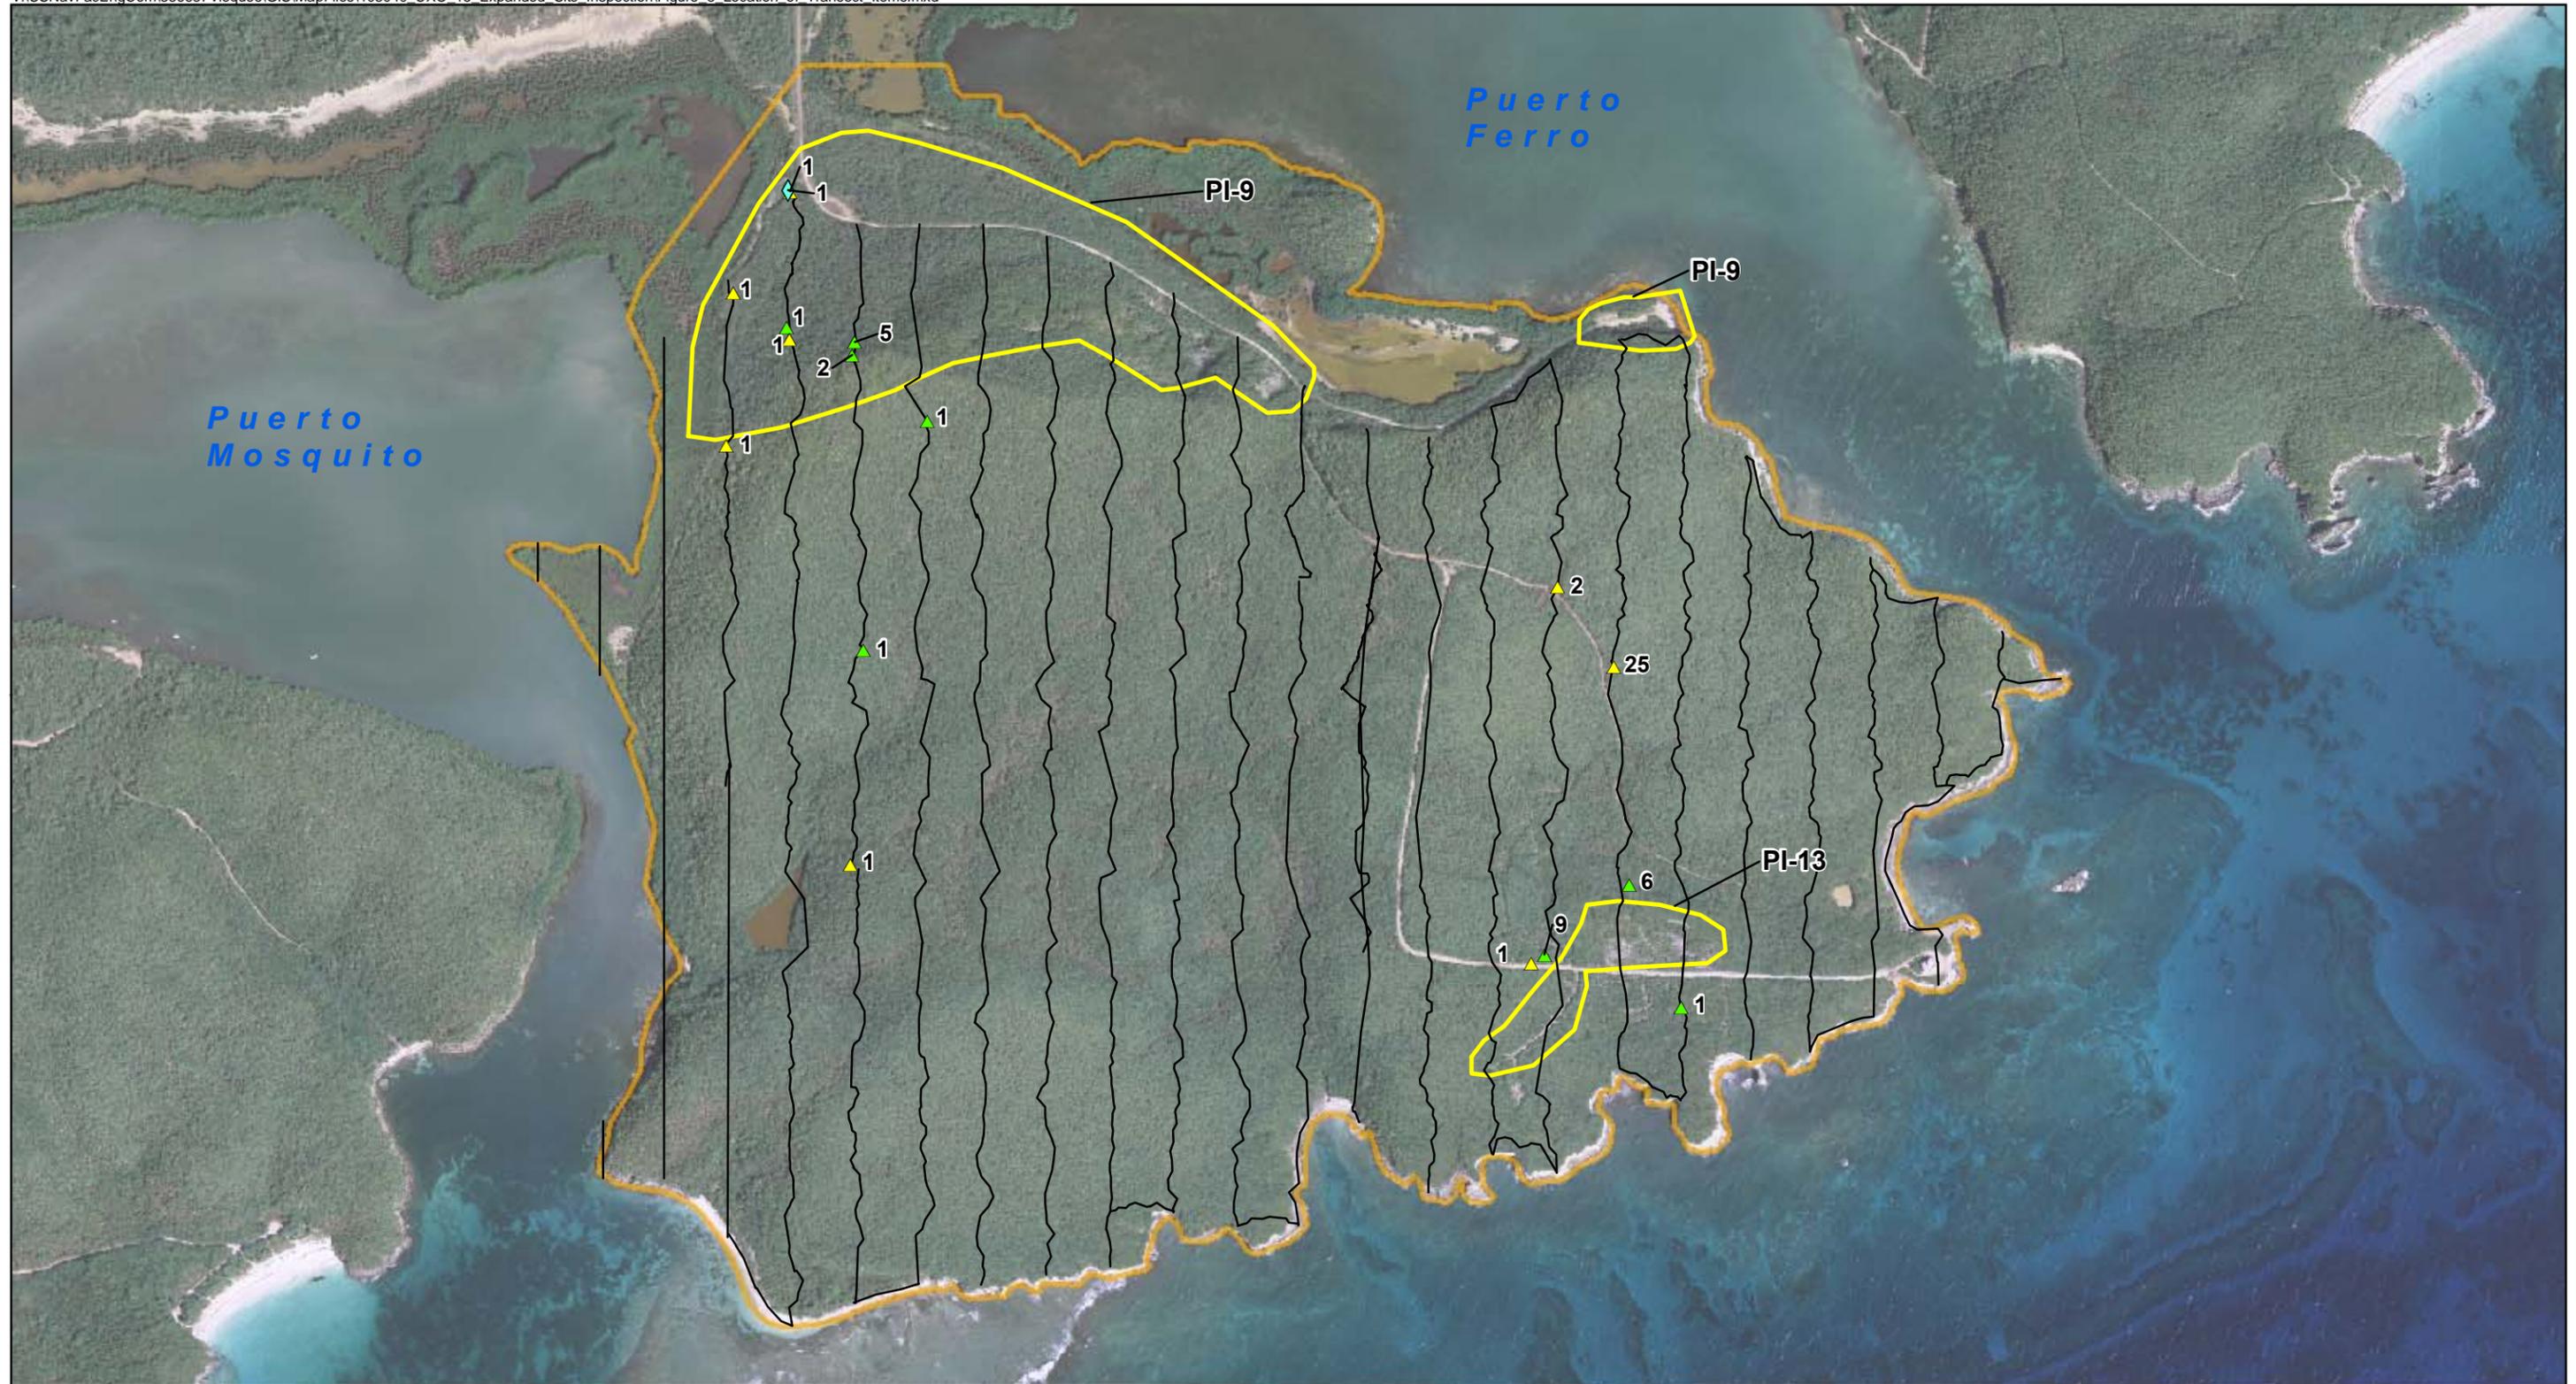
Figure 12 "Pile E"

- **No se encontraron municiones sin detonar en UXO 15**
 - 5 pilas de escombros que contenían principalmente chatarra, escombros relacionados a municiones, madera, concreto, y basura diversa
 - Algunas otras áreas aisladas con chatarra no relacionado a municiones y escombros de municiones
 - Algún escombros de municiones (casquillos vacíos) justo fuera de la orilla que se han adherido al arrecife
 - Un artículo de arma pequeña (proyectil de calibre 50)
- **El estudio de magnetometría aérea identificó dos áreas de anomalías magnéticas dentro de PI 9 y PI 13**
- **Las visitas al sitio no han encontrado evidencia de que haya existido un sitio de lanzamiento de municiones en PI 13**
