# Resultados del Muestreo del Área de Lavado de Vehículos

Reunión del RAB

13 de marzo de 2012

Camp Garcia  
Vieques, Puerto Rico

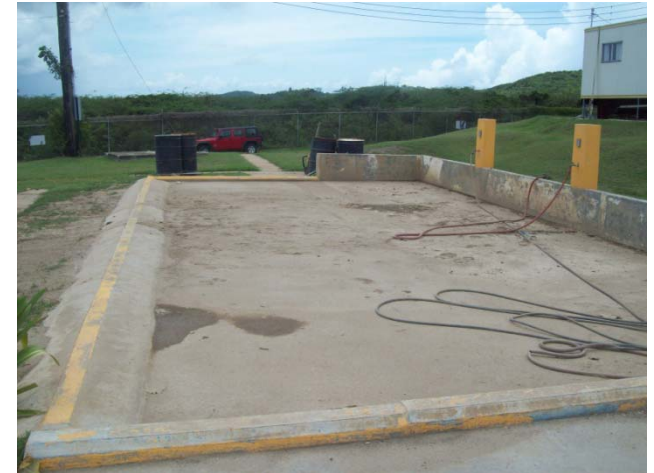
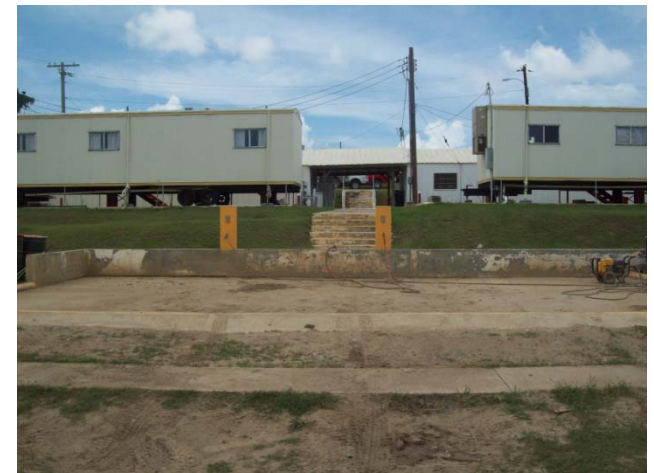
- En febrero de 2009 se construyó en el Campamento García un área de 20 pies x 40 pies para lavar los vehículos que retenían una cantidad significativa de residuo proveniente de las áreas de trabajo
- Se recogió el lodo/tierra de los vehículos lavados en un recipiente de 55 galones
- En julio de 2009 y abril de 2010 se obtuvieron muestras del residuo
- Las muestras fueron analizadas para explosivos y metales.
